Проверка наличия доработки обратного клапана насоса механического ZYB-50A

Доработка обратного клапана насоса механического ZYB-50A

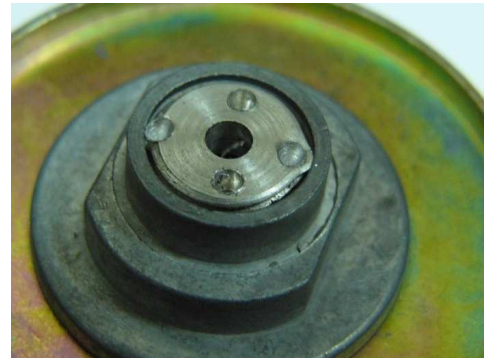
1. Открутить болты крепления крышки камеры обратного клапана НМ50А-26.
2. Проконтролировать на обратном клапане наличие кернения жиклера. Вид застопоренного жиклера показан на рисунке справа.
3. Если кернение имеется, вернуть на место крышку, закрутить болты. Дополнительная доработка не требуется.
